POROČILO

O POPLAVAH NA KOČEVSKEM

med 24. - 30. septembrom 1973

avtor: Andrej Kranjc,

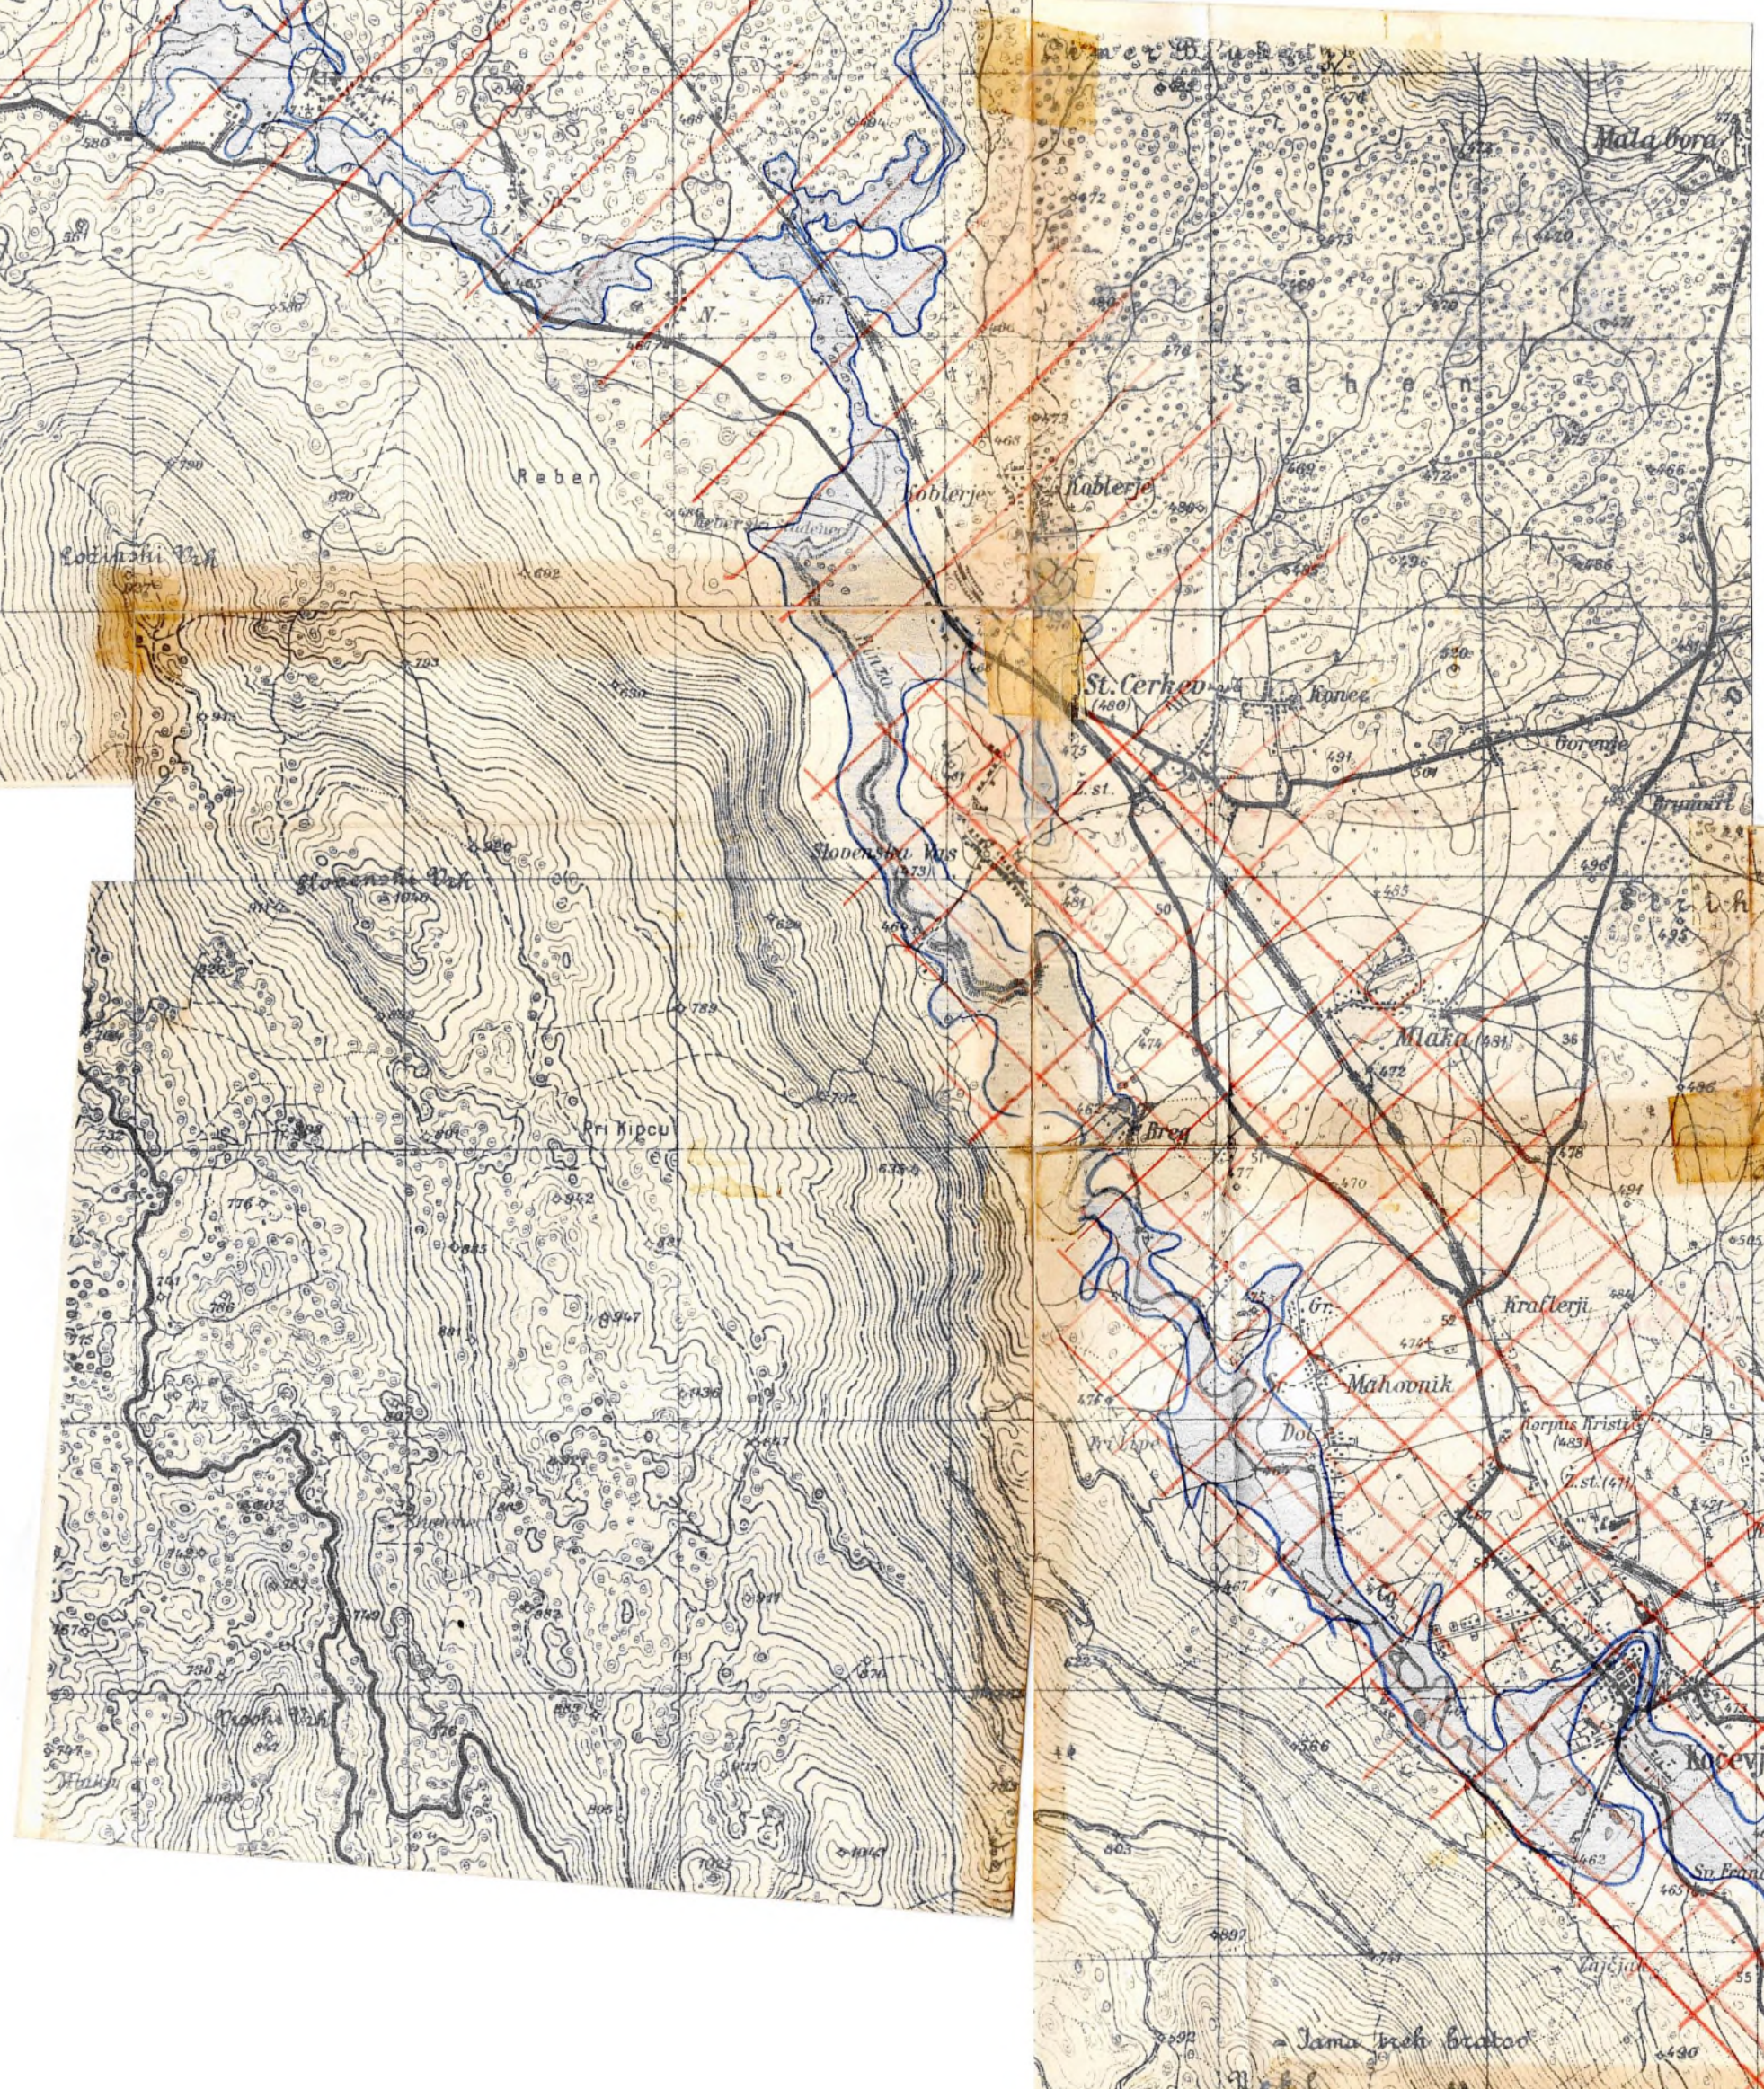
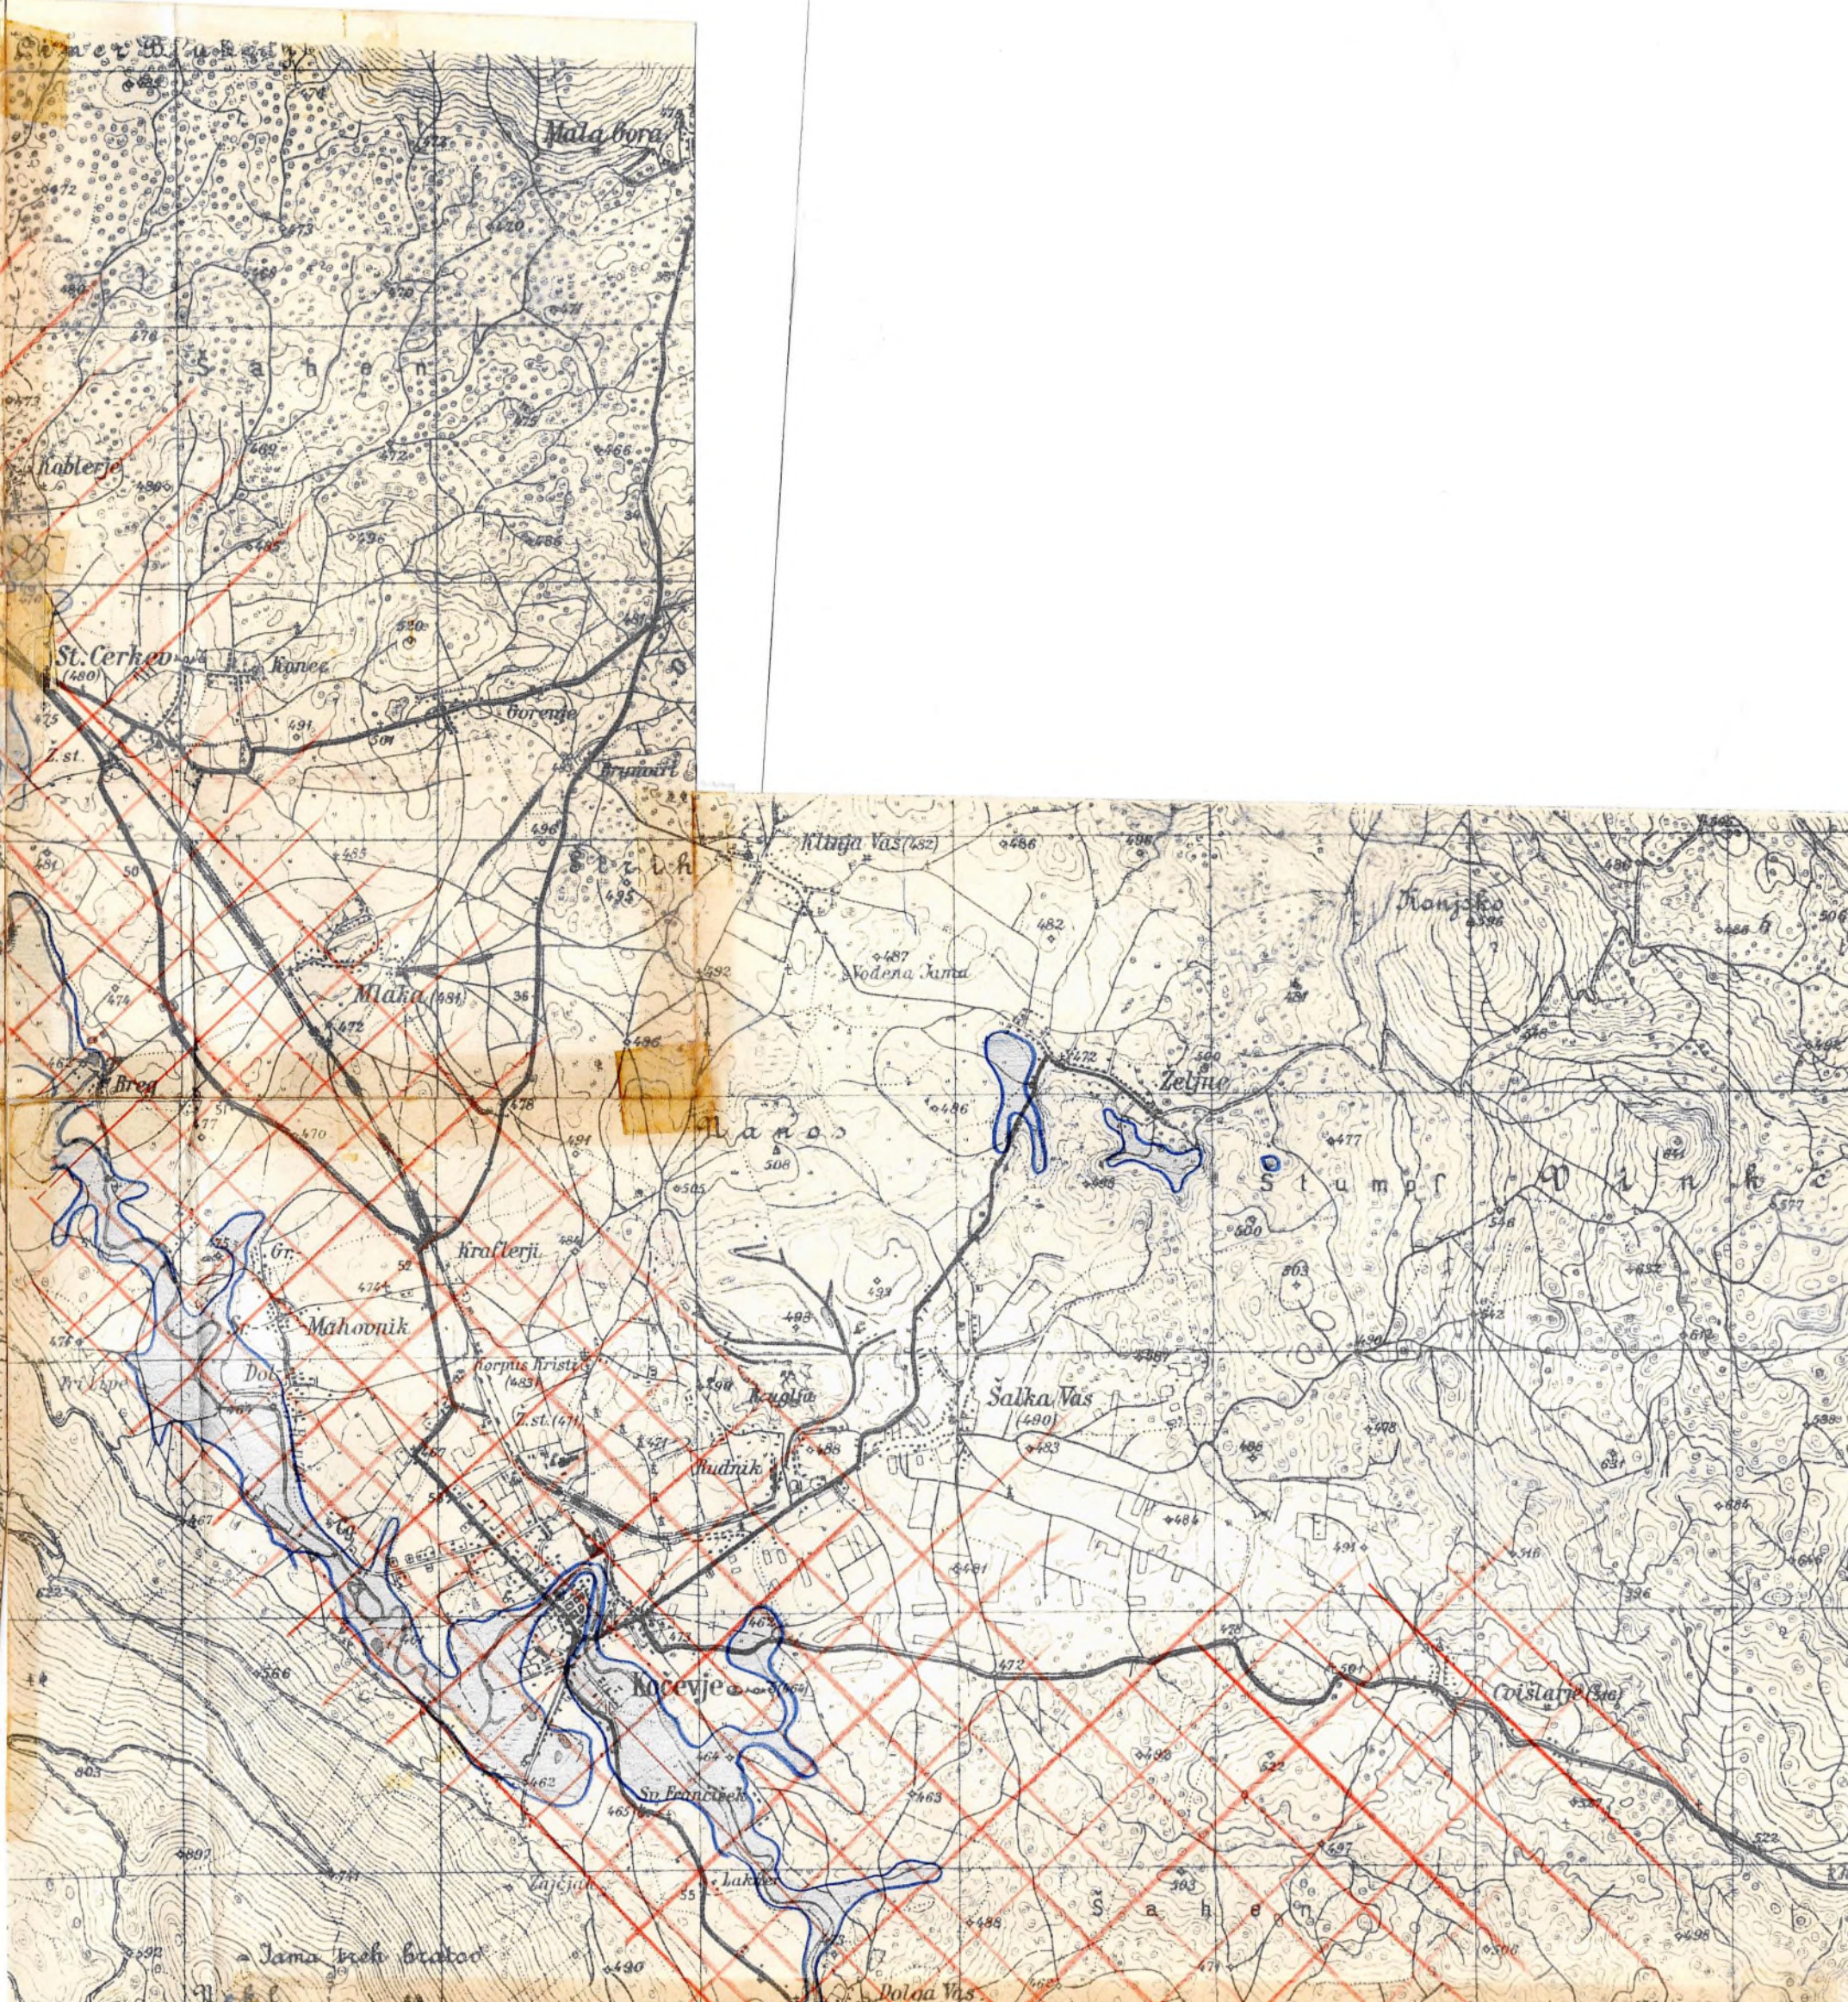
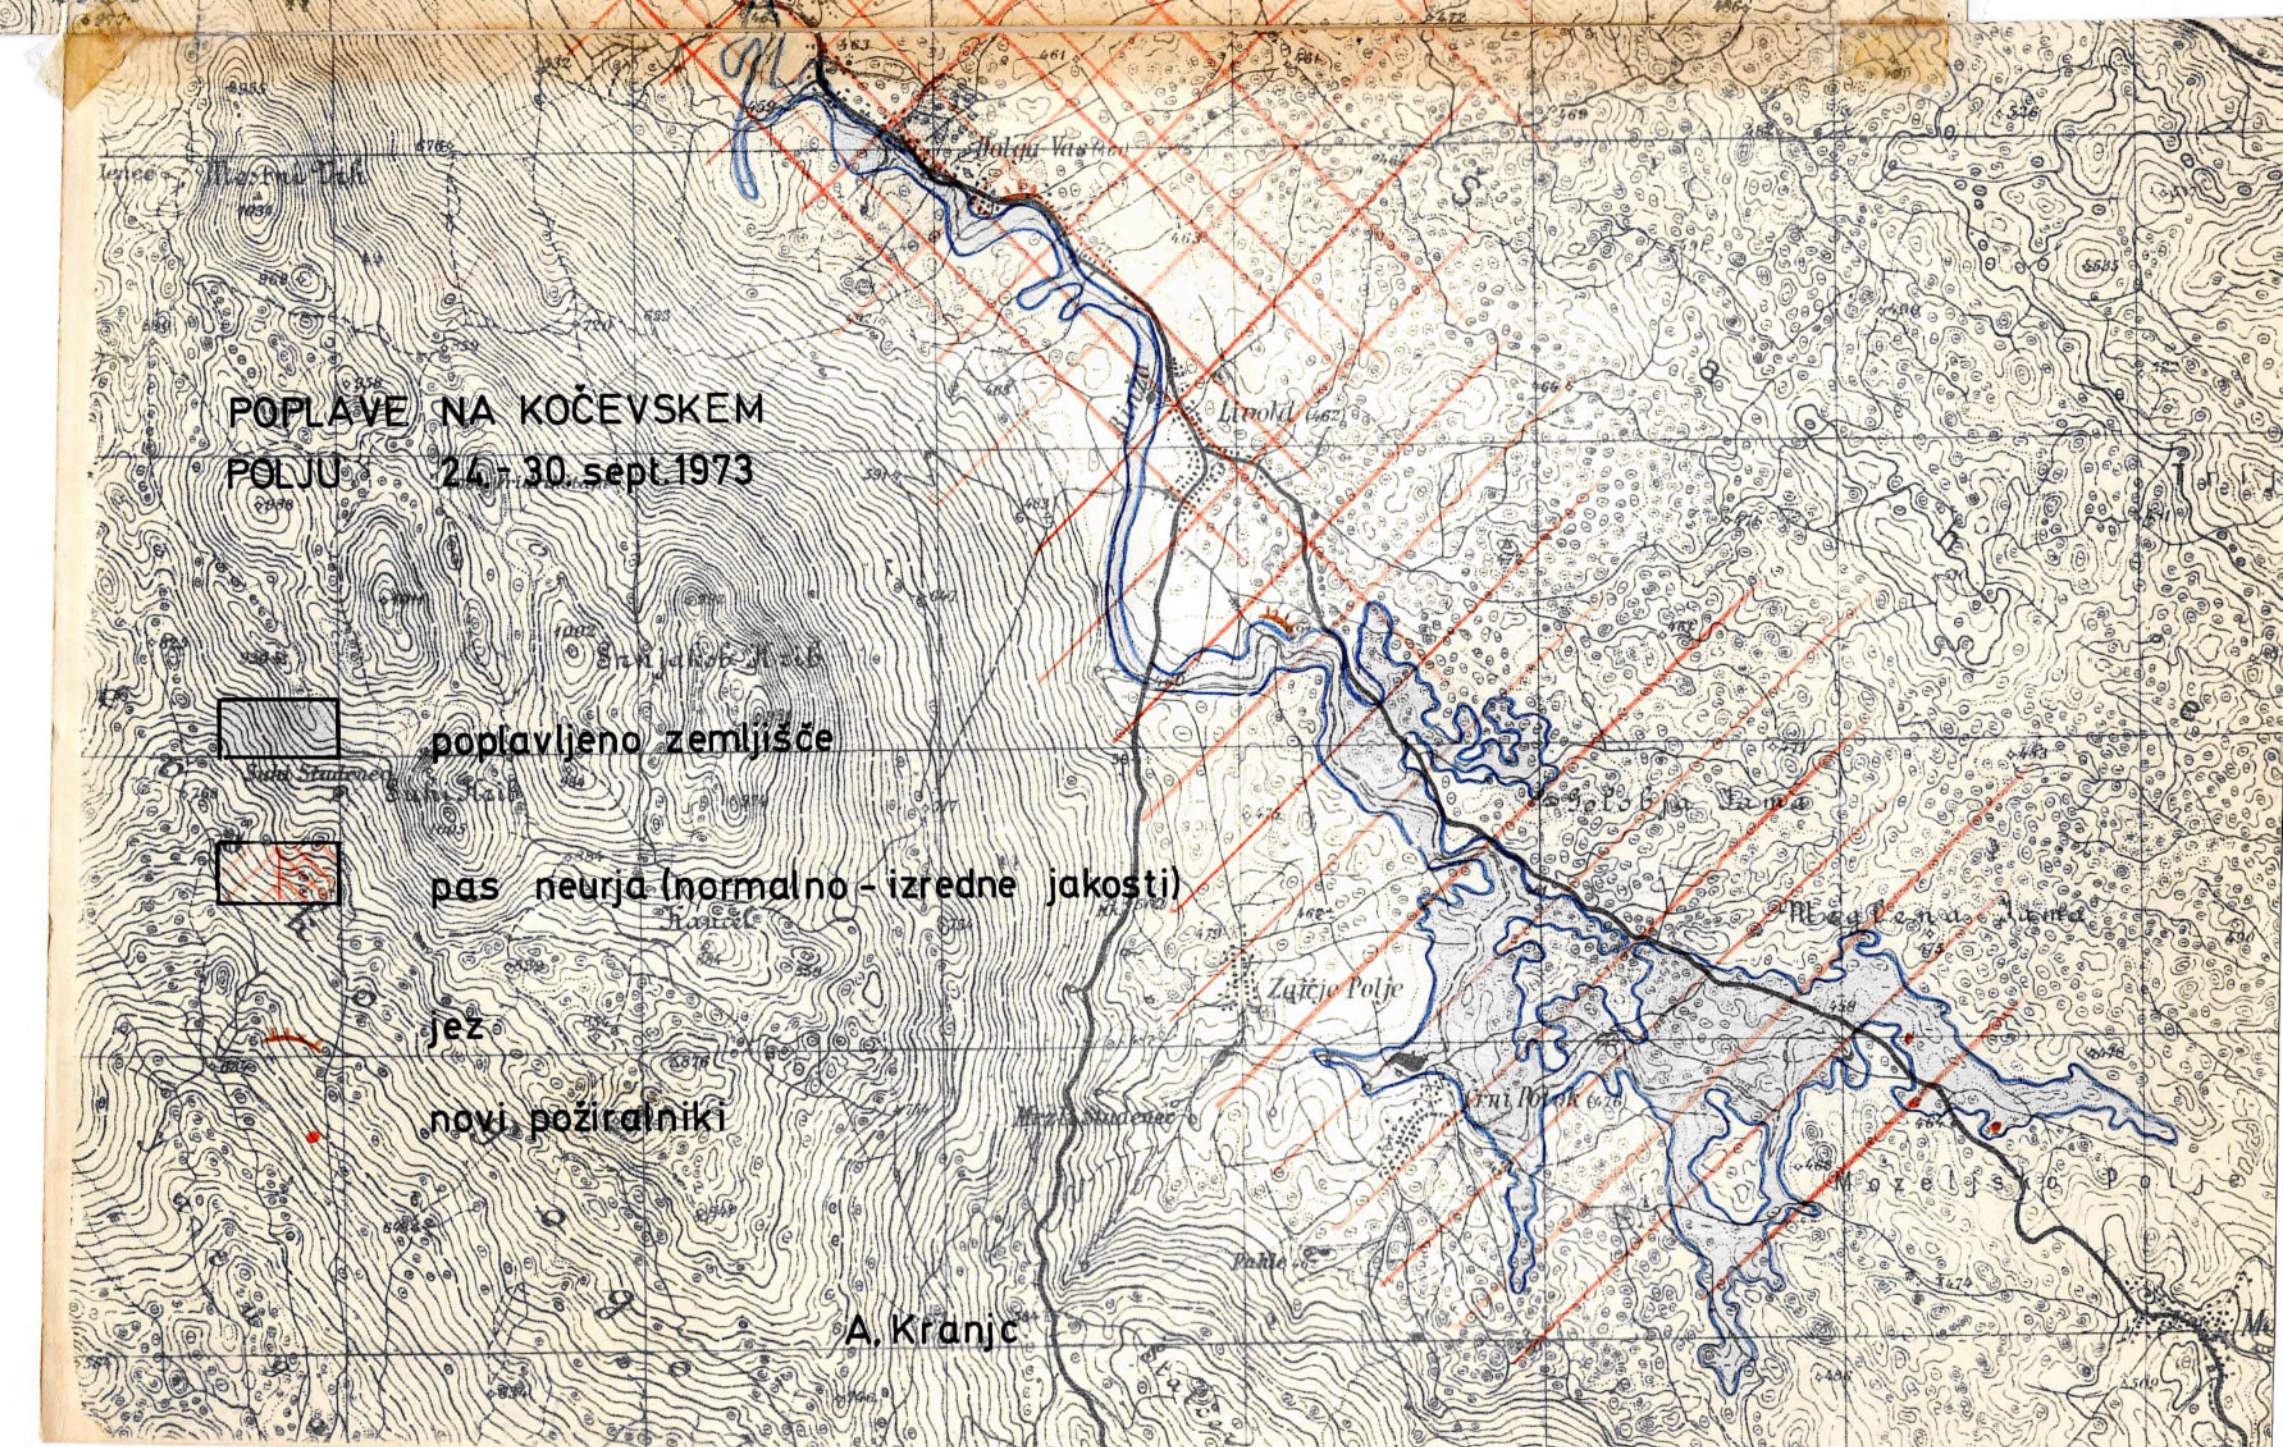
**POPLAVE NA KOČEVSKEM
POLJU 24. - 30. sept. 1973**

poplavljeno zemljišče
-

pas neurja (normalno - izredne jakosti)
-

novi požiralniki
