POPLAVA NOTRANJSKE REKE 10.12. 1990

dr. Andrej Kranjc
Andrej Mihevc

Postojna, 22. 1. 1991

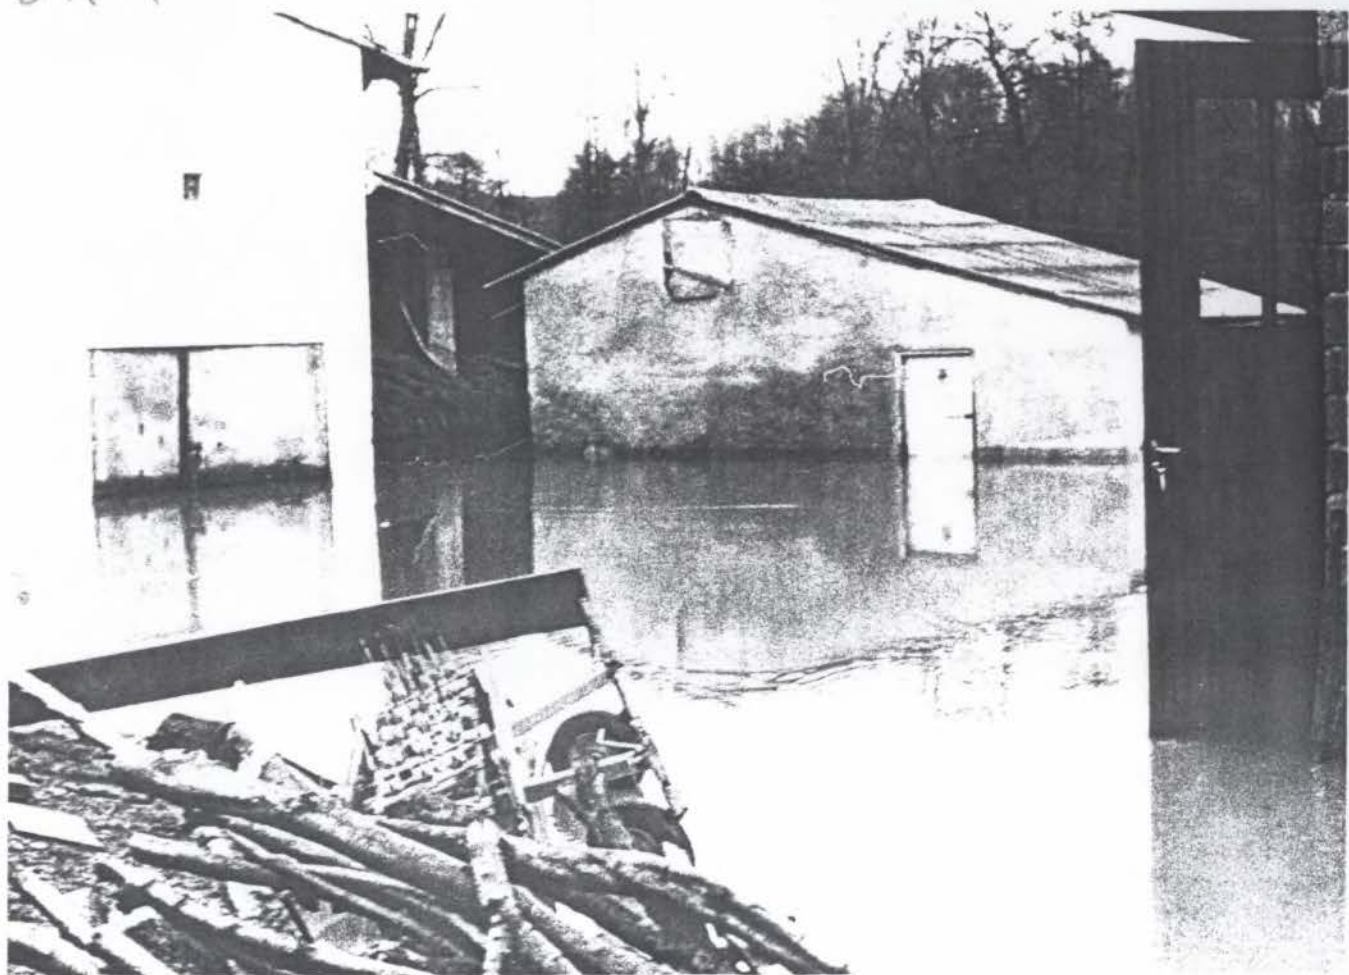
sl. 2

2. Slika: Poplavljeno kmečko dvorišče v Topolcu. Voda je naraščala tako hitro, da nekaterih pridelkov ter strojev niso mogli pravočasno rešiti na višje mesto.
Foto. Tomo Sajn

Naraščanje vode je bilo hitro, tako da so pred poplavo lahko ogroženi umaknili le najnujnejše stvari. Poplavni val je bil hiter, verjetno zaradi spremljajočega močnega dežja ter hkratnega poplavljanja vseh pritokov. Zlasti ti so povzročili zaprtje magistralne ter drugih cest, odstranjevanje naplavin pa je trajalo še po umiku poplave.

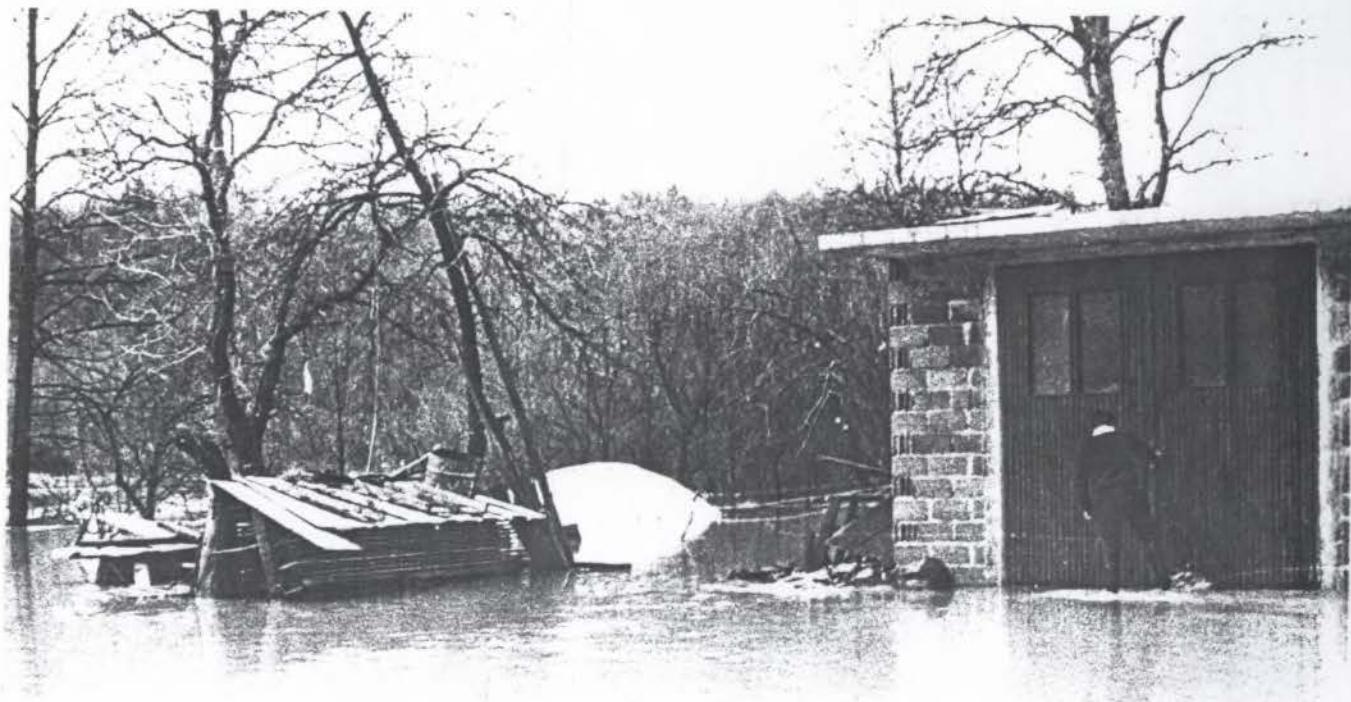
sl. 4

4. Slika. Poplava 10. decembra 1990 ni bila izjemno visoka, pa je vseeno dosegla novogradnjo v Topolcu.
Foto. Tomo Sajn

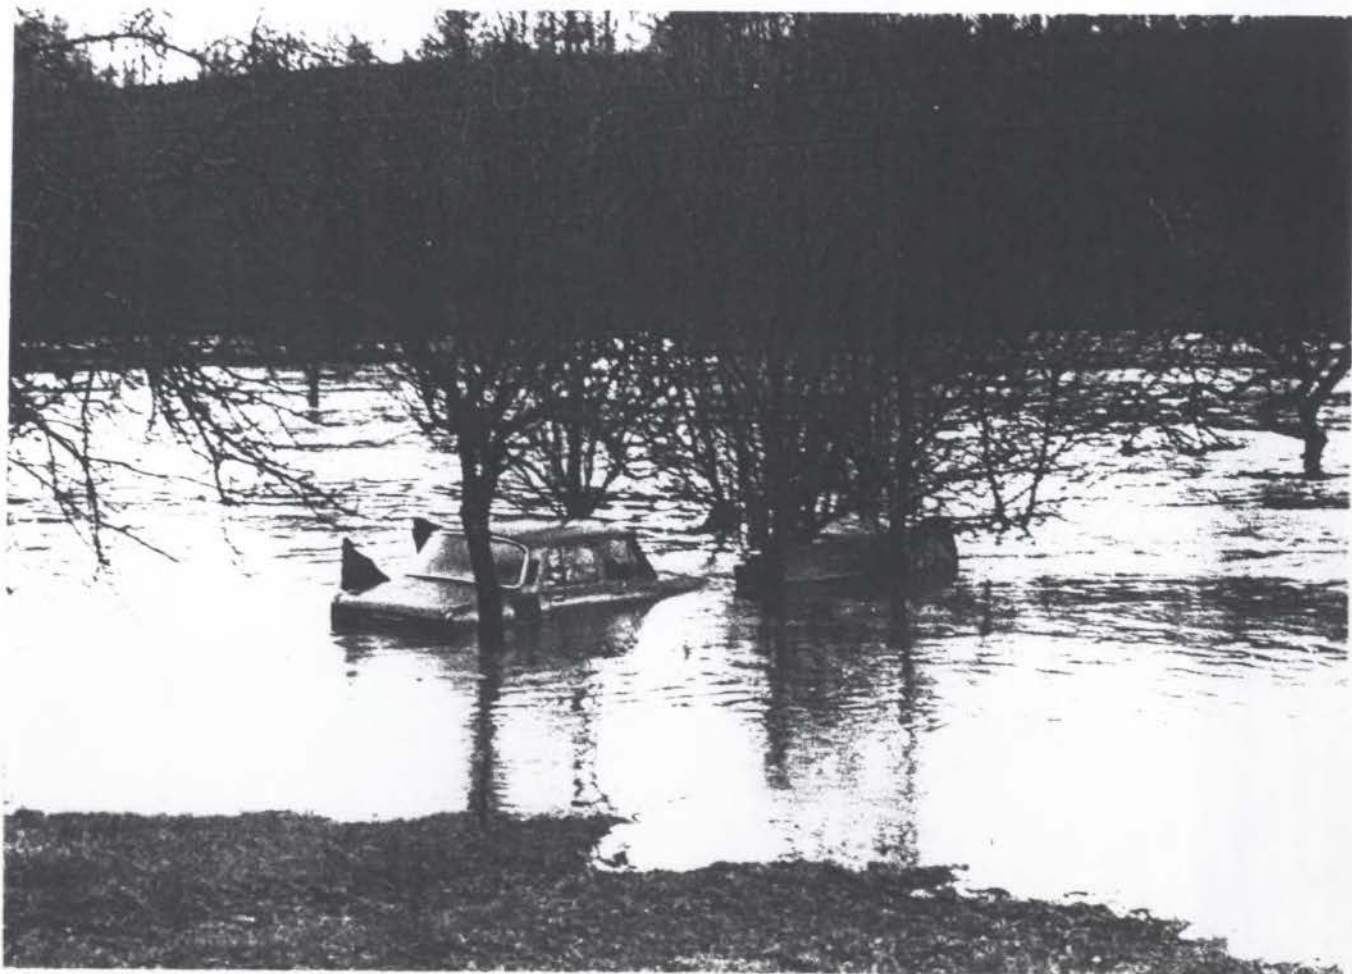
sl. 5.

5. Slika: Voda je zalila tudi nekaj avtomobilov .
Foto. Tomo Sajn
